**Il caso
Rovigo**

il caso emblematico parcheggio interrato

di Lorenzo Jurina*

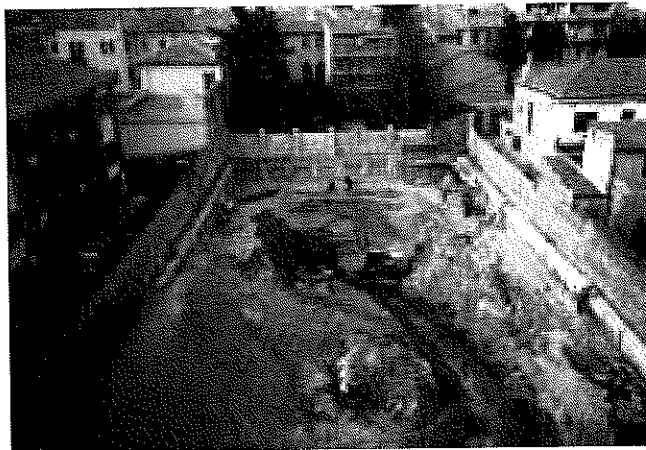
tra le altre cose, di limitare i diaframmi ad una profondità di soli 10,8 m., sufficiente appena ad intestarsi nel primo strato argilloso, senza neanche attraversarlo completamente. I previsti tiranti, inoltre, sono stati sostituiti dallo stesso terreno a valle che formava una ripida scarpata a ridosso del diaframma e poi, in una seconda fase,

da puntoni metallici semplicemente appoggiati ad un terreno poco trattato. L'impermeabilizzazione del fondo, fortemente consigliabile per scavi in un ambiente come Rovigo dove la falda è particolarmente alta, è stata sostituita da un trattamento del terreno superficiale di fondo scavo, in cui si è impastato del cemento alla sabbia in situ, ottenendo una prote-

zione solo superficiale, incapace di garantire una efficace impermeabilizzazione. E' anche improbabile che il trattamento abbia potuto essere applicato sull'intera superficie di scavo quando era ancora presente una gran quantità di terreno posto "a scarpata".
