Ex convento di San Cristoforo a Lodi nuova sede della Provincia di Lodi

committenza: Provincia di Lodi

progettisti: Prof. Ing. Lorenzo Jurina

ultimazione dei lavori: 2004

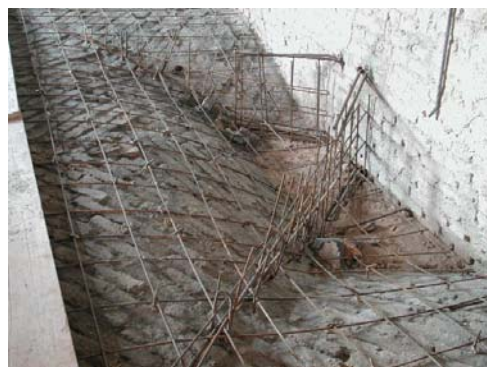
Figura 2. Armatura della cappa in c.a. estradossale alle volte.

- La realizzazione di **cappe collaboranti** per le strutture voltate che hanno dato risposte negative in fase di prova di carico. Questo intervento è stato realizzato interponendo dei connettori tra la struttura esistente e il getto superiore, andando a creare un nuovo elemento strutturale;

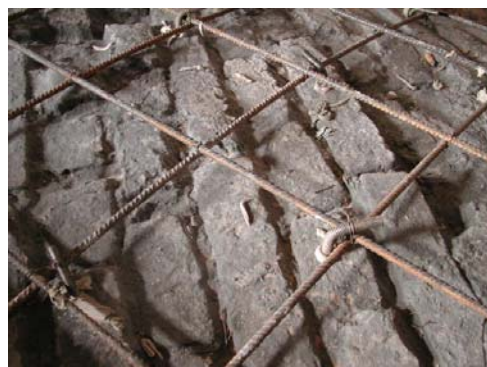
Figura 3. Dettaglio dell'ancoraggio della rete elettrosaldata alla volta, realizzato mediante ferri sagomati ad "L" ed inghisati.

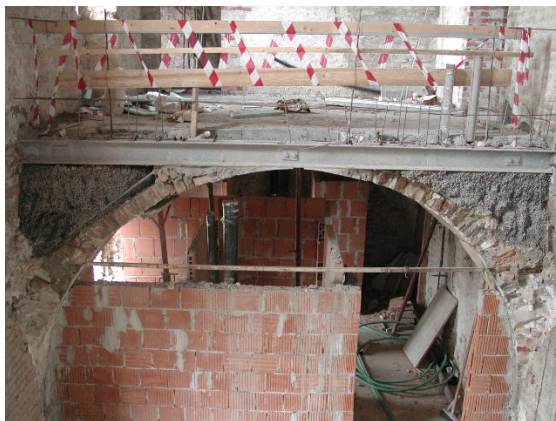
Figura 4. "Graffetta" in opera.

- Per contrastare le spinte orizzontali sono stati posti in opera dei nuovi elementi metallici di contrasto. Sono stati previsti sia tiranti intradossali alle volte, sia tiranti a pavimento. Inoltre sono state previste delle **"graffette"** in corrispondenza delle volte a crociera. La scelta di utilizzare gli spazi ricavati al piano ammezzato come uffici ha determinato la necessità di rimuovere i tiranti intradossali presenti in corrispondenza di ogni campata in quanto interferenti con il passaggio dei futuri utenti di tali spazi. Al fine di garantire comunque un adeguato contrasto nella zona di imposta alle spinte orizzontali si è resa necessaria la posa in opera di tiranti estradossali (ribattezzati con il nome di "graffette") in sostituzione delle catene da rimuovere.

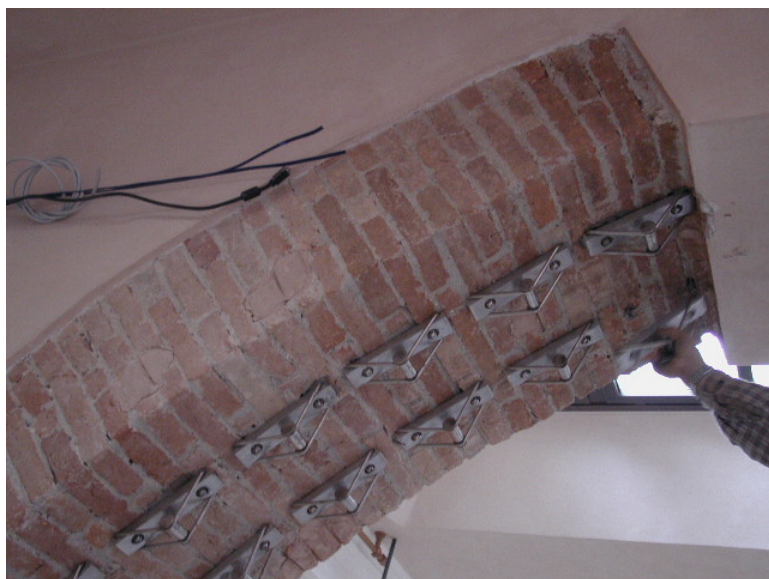
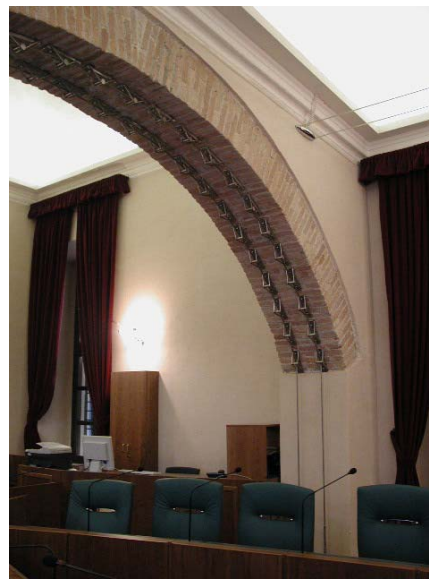
Figura 6. Montaggio e vista dell'"arco armato" intradossale.

- Per alcune delle volte non calpestabili di sottotetto è stato previsto un intervento di consolidamento estradossale con l'utilizzo della tecnica dell'"**arco armato**". L'uso mirato che se ne è fatto in questo intervento è finalizzato al ripristino delle situazioni locali di dissesto e fessurazione riscontrate su alcune volte, e alla contemporanea realizzazione di un'azione di confinamento delle murature d'ambito. Esso consiste nella posa di cavi in acciaio inox appoggiati all'estradosso delle volte e sottoposti ad

accorciamento, dopo essere stati ancorati alle pareti di imposta della volta. La coazione imposta provoca una trazione nel cavo e una contemporanea compressione (strutturalmente benefica) nel sottostante arco o volta, causando una riduzione o la scomparsa delle eventuali fessurazioni presenti.

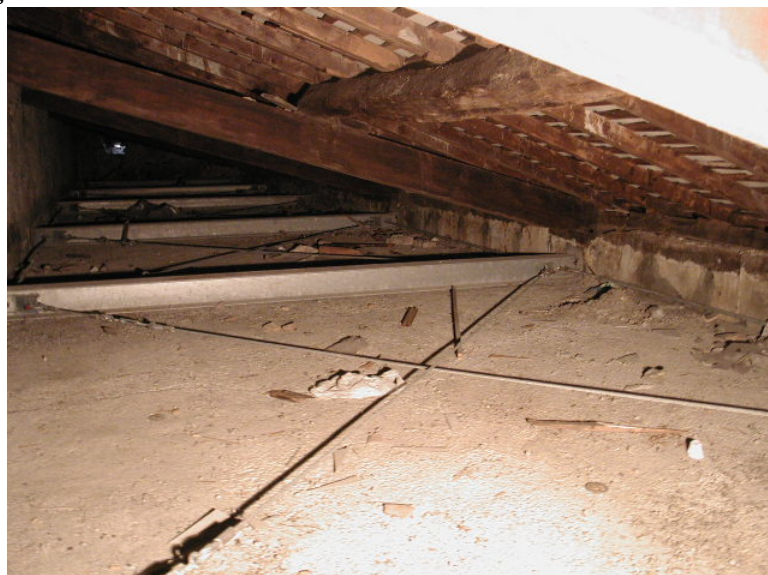
Figura 5. Intervento di controventamento del sottotetto realizzato attraverso cavi e barre; la particolare disposizione per mettere di ottenere un comportamento reticolare coinvolgente le murature stesse sollecitate a compressione.

Infine si è ritenuto utile prevedere strutture di **controventamento orizzontale degli impalcati di sottotetto**;

si tratta di un tipo di intervento finalizzato alla creazione di un sistema di irrigidimento orizzontale della struttura. In un primo caso la scelta deriva dalla necessità di costituire un efficace vincolo intermedio nei confronti di due setti murari particolarmente snelli (è il caso dei setti che delimitano l'ampio salone oggi suddiviso dal solaio in laterizio e ferro di cui è prevista la demolizione). In un secondo caso si tratta di realizzare una struttura di contenimento capace di opporsi con efficacia ai fenomeni di spanciamento orizzontale registrati su una delle murature d'ambito della corte interna.
